Progetto delle linee guida per la riqualificazione energetica e il restauro conservativo di Villa Argentina.

Edificio iscritto nell'inventario dei beni culturali protetti del Canton Ticino

Committente
Municipio di Mendrisio

Relazione conclusiva delle opere eseguite nella porzione scelta a campione

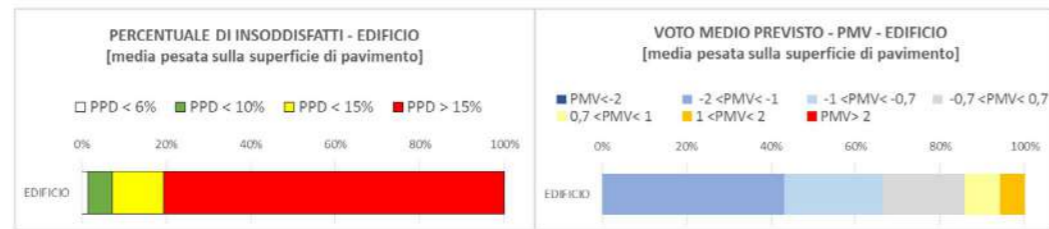
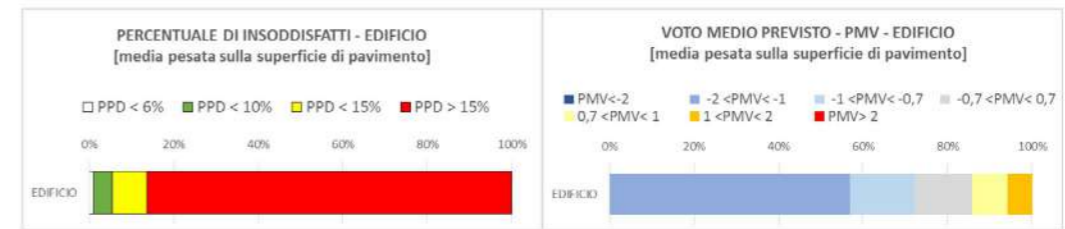
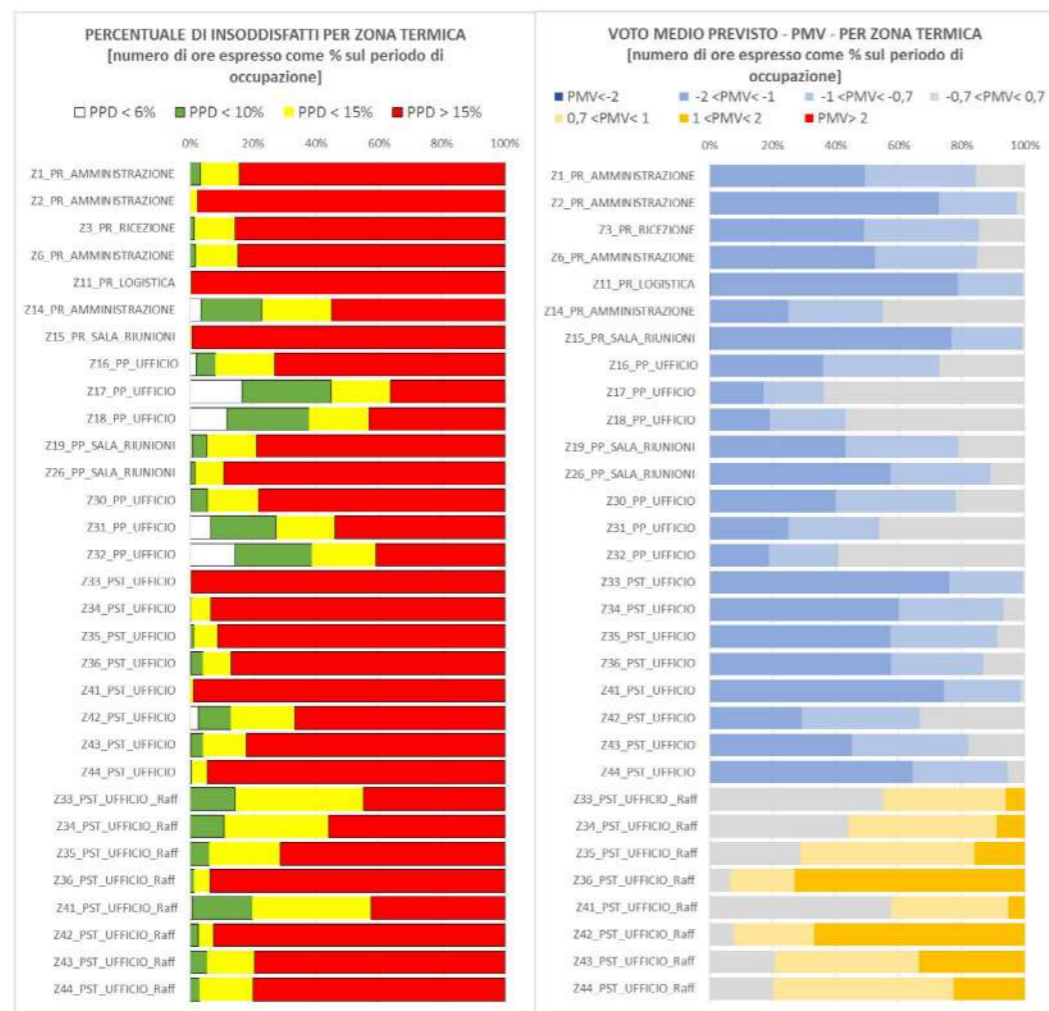
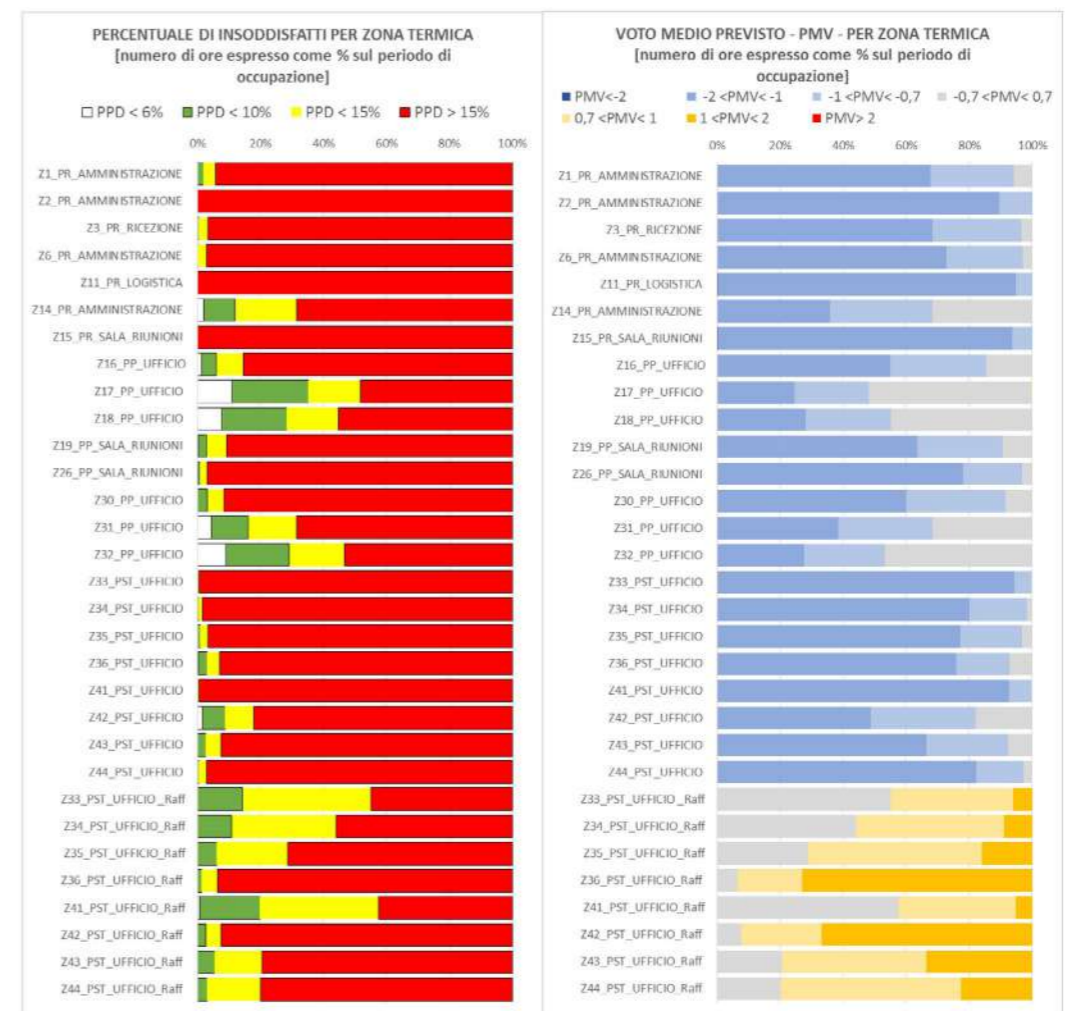
Per ogni riduzione di un grado centigrado della temperatura di set point dell'impianto si stima una potenzialità di risparmio di energia utile netta richiesta all'impianto di riscaldamento pari a circa il 4%. L'effetto sulla percezione del grado di comfort all'interno degli ambienti, a fronte della strategia di risparmio energetico modellata, in generale manifesta un aumento di dieci punti percentuali delle ore in cui gli occupanti potrebbe percepire una sensazione di "freddo". In quest'ottica l'ausilio di tappeti radianti al di sotto delle singole postazioni di lavoro potrebbe compensare questo peggioramento.

Figura 12: analisi di comfort ipotizzando una temperatura media dell'aria durante le ore di occupazione pari a 22 °C.

Figura 13: analisi di comfort ipotizzando una temperatura media dell'aria durante le ore di occupazione pari a 21 °C.

Figura 14: analisi di comfort ipotizzando una temperatura media dell'aria durante le ore di occupazione pari a 20 °C.

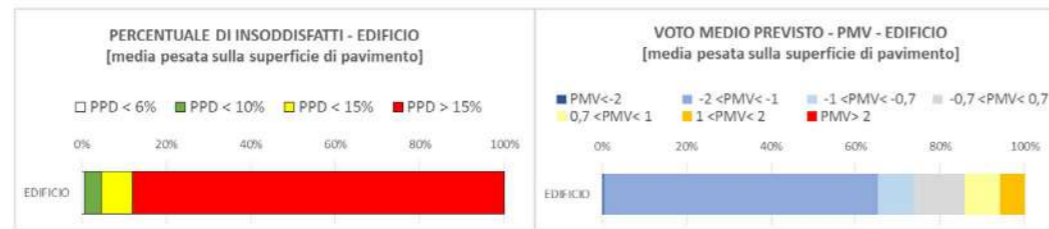
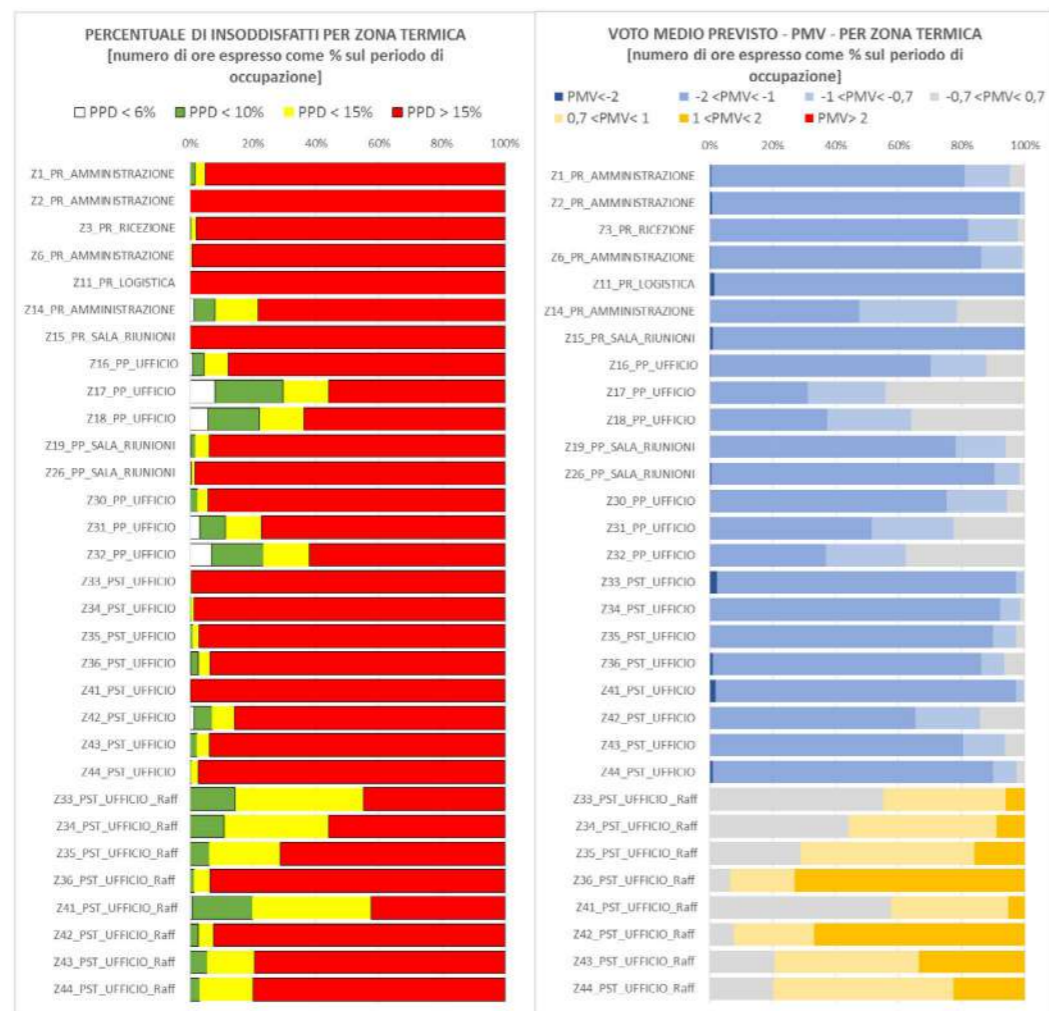
In Figura 12, Figura 13, Figura 14 sono riportati i risultati delle simulazioni numeriche in assenza del contributo del tappetino radiante.
