**STEP
ASSAINISSEMENT DES CANAUX
AMONT ET AVAL**

CANAL AMONT | REMISE EN ETAT

**CANAL AVAL | REMISE EN ETAT ET MISE EN CONFORMITE DE LA
DALLE POUR ASSURER LE PASSAGE DE VEHICULES DE
QUARANTE TONNES**

Notice technique

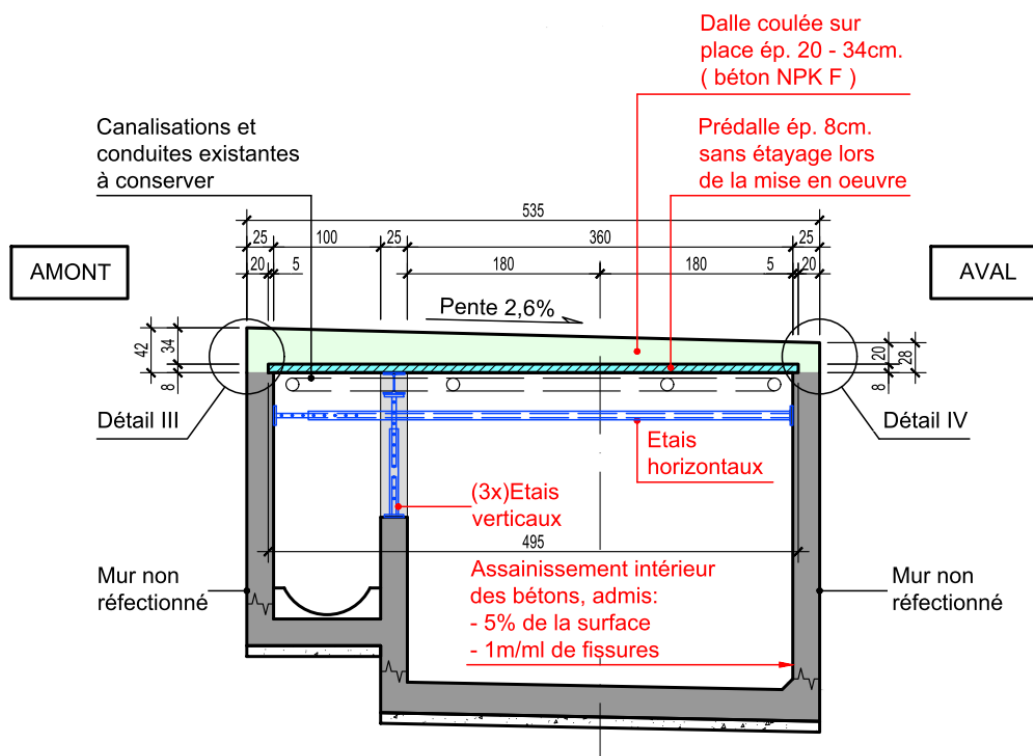
Figure 3 : Concept de remplacement de la dalle du canal amont (dimensions en cm).

La construction de la nouvelle dalle se fera à l'aide de prédalles appuyées sur les murs du canal. Aucun étau ne sera posé sur le radier du canal, préservant ainsi la capacité hydraulique lors de la mise en œuvre. La pose d'étais verticaux sur le muret entre le canal des eaux usées (figure ci-dessous à gauche) et le canal des eaux pluviales (figure ci-dessous à droite) assurera une uniformité des conditions d'appui le long du tronçon, ce qui permettra d'adopter un seul type de prédalles pour la phase de réalisation. Sur les prédalles, une dalle en béton sera coulée avec une épaisseur variable pour permettre l'évacuation des eaux de chaussée (pente transversale). Les travaux de construction seront suivis par la pose d'une étanchéité et de deux couches de revêtement bitumineux sur la dalle, d'une épaisseur totale de 9 cm.

La stabilité des murs pendant la phase de construction sera assurée par la pose d'étais horizontaux (cf. Figure 3). Ces éléments seront posés le plus haut possible de sorte qu'ils entravent le moins possible le flux hydraulique dans le canal.

- Assainissement du béton du radier et des murs par injection de fissures, réparation en profondeur des surfaces en béton, ainsi que par l'hydrodémolition et traitement des armatures corrodées ;
- Remplacement de la dalle de couverture existante par une nouvelle dalle en béton coulé en place (voir aussi Annexe 5.1 - Plan de reconstruction de la dalle du canal amenée).

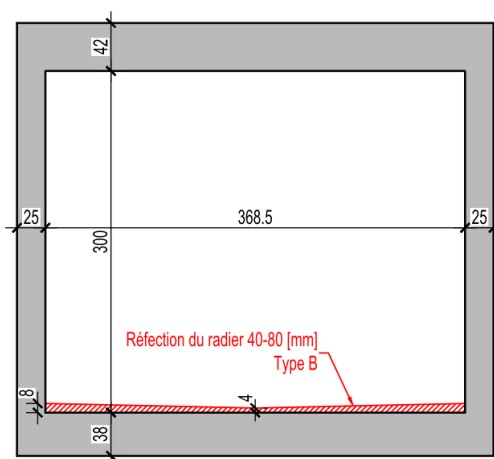
Figure 4 : Concept de réfection du radier du canal aval (dimensions en cm).

La dernière inspection a montré une usure de surface sur une partie importante du radier

- Radier : réparation du béton en surface sur 680 m², avec reprofilage du béton pour restituer la pente transversale (cf. Figure 4), réparation en profondeur sur 15 m² avec remplacement des armatures corrodées (tronçon à proximité de l'exutoire) ;
- Murs : réparation en surface des nids de gravier (≈ 180 m²), réparation en profondeur des zones avec taches et traces des rouille et armatures corrodées sur 30 m² (cf. Figure 5a) ;
- Dalle : injection de multiples fissures longitudinales et transversales sur 340 m (cf. Figure 5b) ;
- Joints de dilatation / reprise : réparation en surface (≈ 40 m) et en profondeur (≈ 40 m) des zones avec une forte détérioration du béton (cf. Figure 5b).

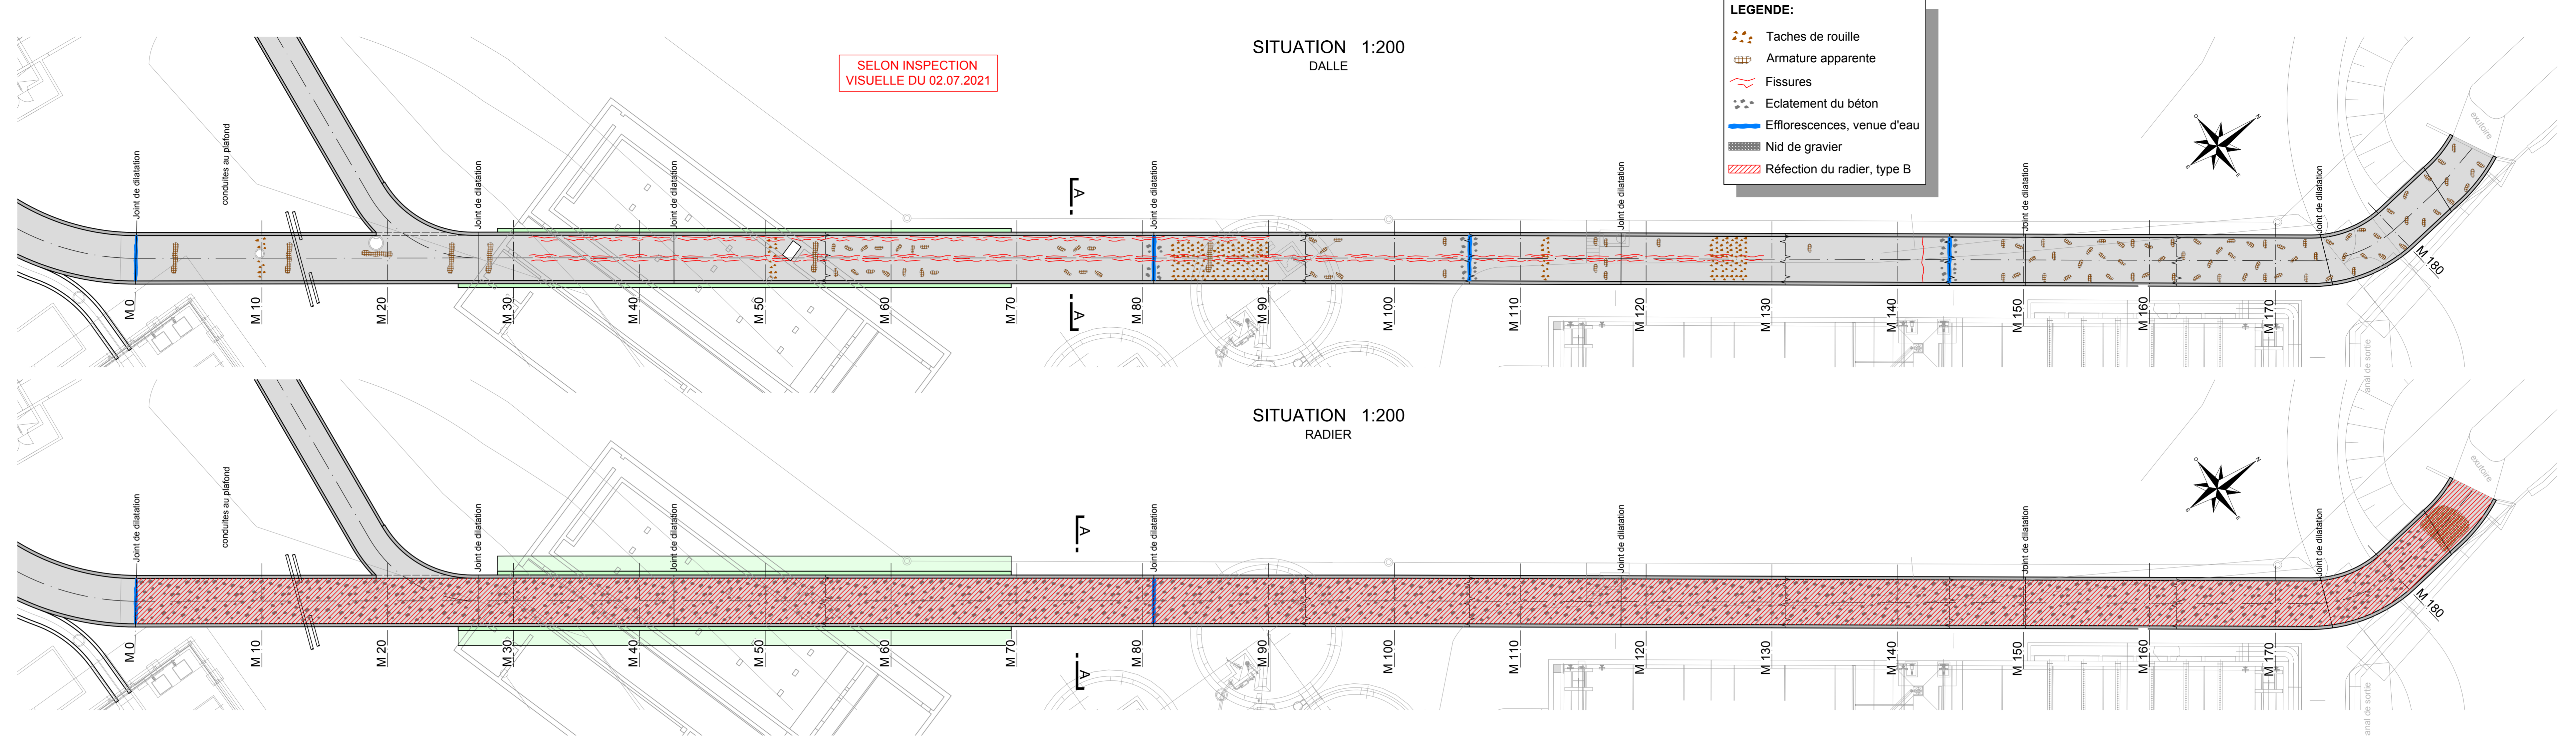
5.2 PLAN D'ASSAINISSEMENT DU CANAL AVAL

Catégorie	Quantité totale des dégâts	Partie d'ouvrage	Quantité	Unité	Type d'intervention
Corrosion	Vaches et traces de rouille / corrosion locale	Murs	11	m ²	Type C
		Radier	15	m ²	
		Murs	15	m ²	
		Sol/mur	2	m ²	
Fissures	Armatures légèrement corrodées	Murs	5	m ²	Type A
		Murs	32	m	
		Radier	200	m ²	
Dégradation du béton	Boue de surface (Boue d'érosion avec éclats de béton)	Radier	675	m ²	Type B
		Boues Monocomposants (Type B)	1	m	Type A
Humidité (venue d'eau)	Nids de gravier	Joints de dilatation (Type B)	40	m	Type A
		Joints de dilatation (Type B)	60	m	Type B
Autres	Trous de gravier	Murs	178	m ²	Type B
		Trous de gravier	1	pos	Type B

- Refectif type A - Injection de fissures**
 (w = 0.8mm avec infiltrations ou sousses à des projections d'eau saie ou de brouillard salin)
- Forage, à 6 pièces par mètre avec désalignement latéral.

- Mise en place des injecteurs et humidification du support.
 - Les fissures sont jointoyées entre les points d'injection par la résine PUR / époxy à durcissement rapide.

- Fissures superficielles - Protection contre toutes pénétrations (P) selon la méthode de protection 1.3 de la norme SIA 269/2: injection à haute pression de résine polyuréthane à faible viscosité, sans solvant (-1.1 kg/l).

- Fissures statiques - Renforcement structurel (SS) selon la méthode de protection 4.2 de la norme SIA 269/2: injection à haute pression de résine époxy sans solvant (-1.1 kg/l).

- Humidification du support jusqu'à saturation des pores, 1-3 jours.
 - Application d'un enduit d'adhérence à 3 composants à base de ciment amélioré de résine époxy comme protection de l'armature et comme couche d'adhérence pour les mortiers à base de ciment.

- Rhabillage local avec mortier de reprofilage monocomposant R4, à base de ciment, à faible retrait, avec fibres synthétiques, 18 kg/m³ par cm d'épaisseur (application par projection humide ou à la main, frais sur frais sur \$3).

- Coupe de lers éventuelle (évent piçage et soilage pour les dégâts ponctuels de petites dim.).
 - Humidification du support jusqu'à saturation des pores, 1-3 jours.

- Rhabillage avec mortier de reprofilage monocomposant R4, à base de ciment, à faible retrait, avec fibres synthétiques 18 kg/m³ par cm d'épaisseur (application par projection humide ou à la main, frais sur frais sur \$3).
