**Collège de la Promenade
Manège 9**

2300 La Chaux-de-Fonds

Ville de La Chaux-de-Fonds

1. Introduction - Présentation du bâtiment

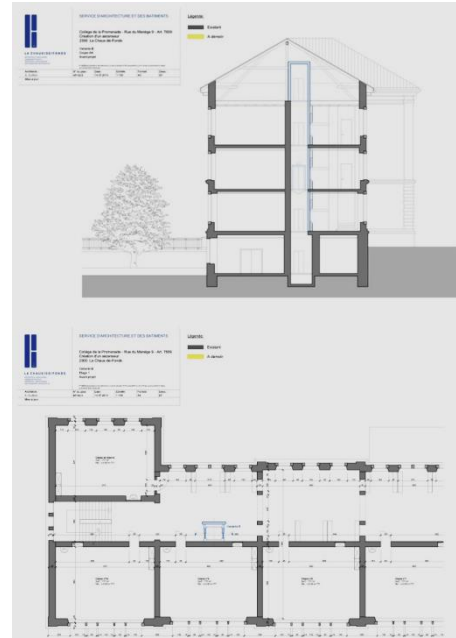
Une marche - Entrée Sud

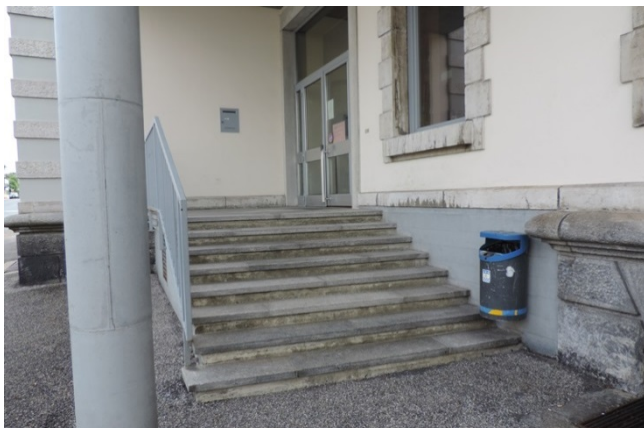
Accès à la salle de gym et musique au sous-sol

Escalier

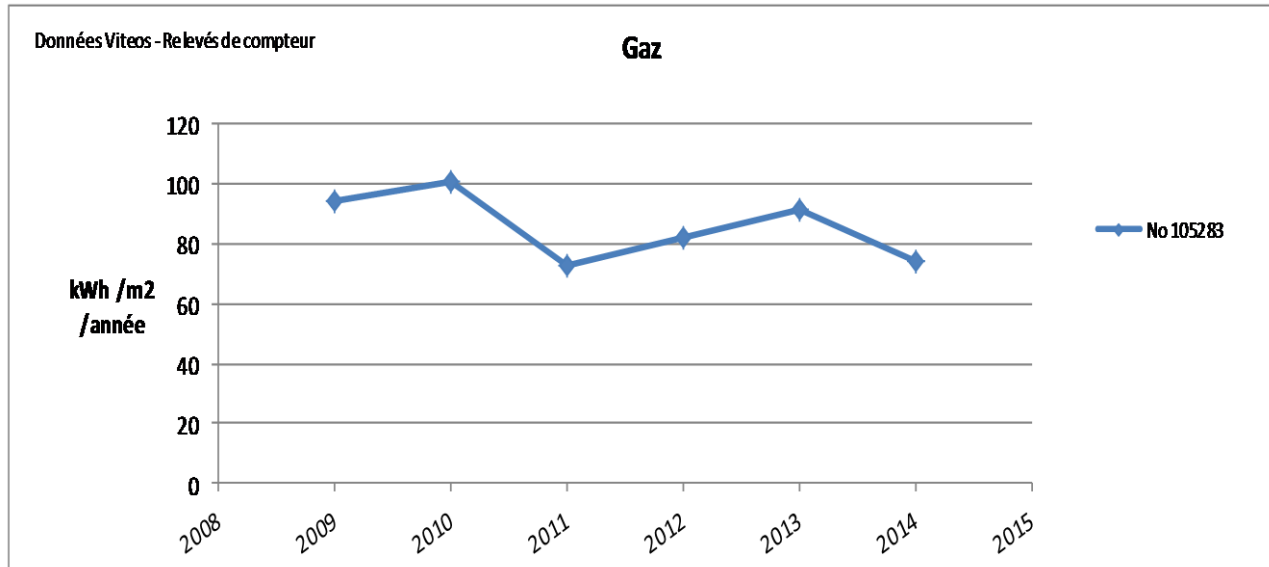
La chaudière a plus de 20 ans. Elle date de 1993

Remplacement de la chaudière par une chaudière plus performante à prévoir.

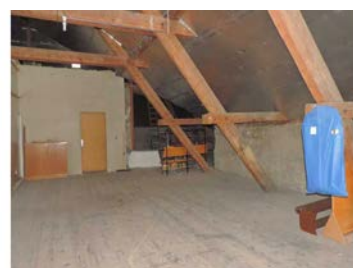
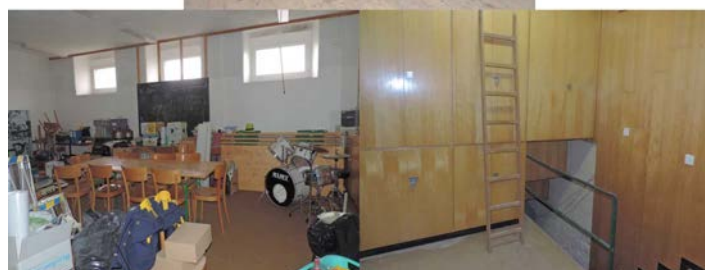
Au sous-sol, côté Nord-Ouest, des locaux secondaires sont occupés depuis l'origine par une association de musique. A l'intérieur de ces locaux, un escalier permet l'accès à un niveau en dessous constitué d'un seul petit local. La sortie de secours de ce local est très étroite, une échelle et une fenêtre saut de loup difficile à ouvrir. Des locaux des combles de petites surfaces sont utilisés pour le rangement.

Mise au normes des chemin d'évacuation.

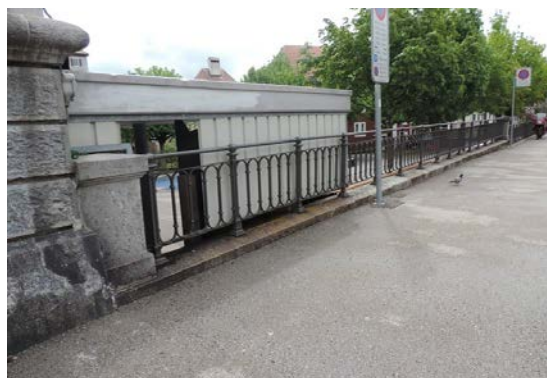
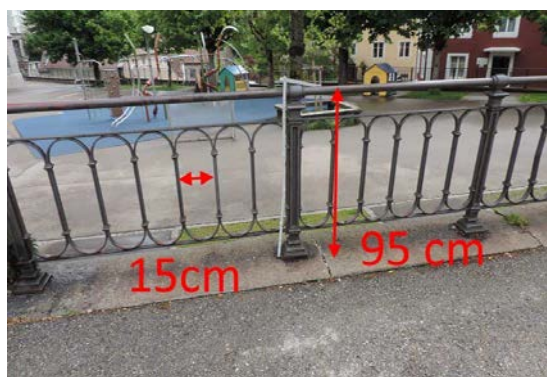
La structure de la grille est correcte, présence localisée de corrosion sur les éléments métalliques.

Brossage, décapage des surfaces et traitement anticorrosion. Peinture de l'ensemble de la grille. Contrôle des scellements et renforcements éventuels. mise en conformité.

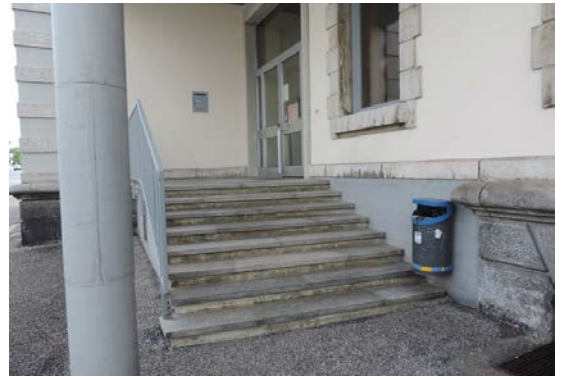
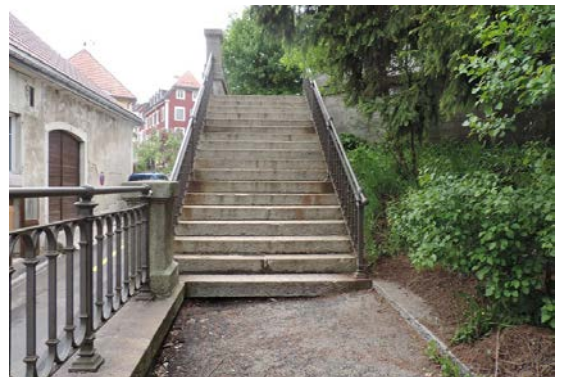
Marches et balustrades en bon état. Sans fissure ou trace d'usure. Surfaces propres.

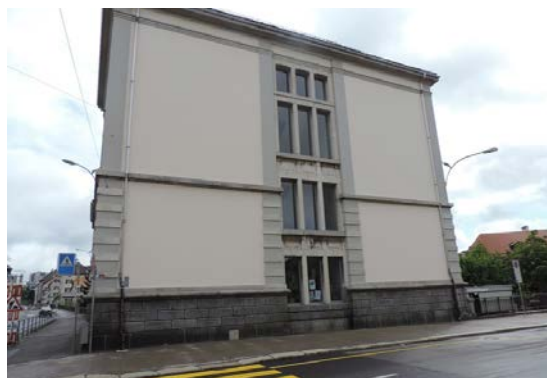
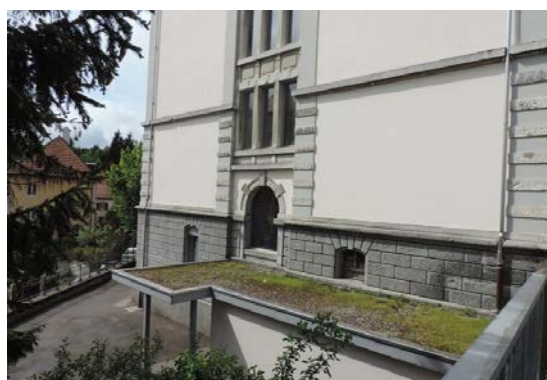
C01-01 Parois extérieures

Type 11: Maçonnerie apparente (pierre naturelle ou brique) **24 %**

Pas de trace de salissure, de décolllement, d'éclatement ou de fissure. Les joints sont en bon état.

Poursuite des travaux d'entretien non comptabilisée.

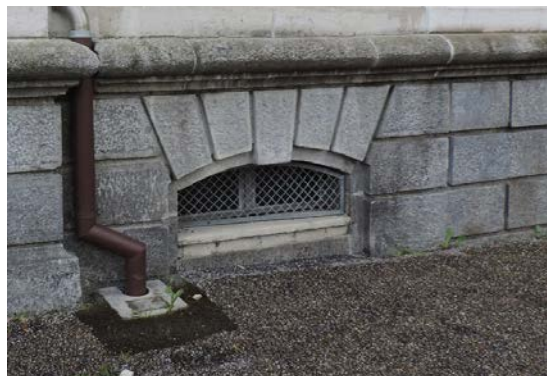
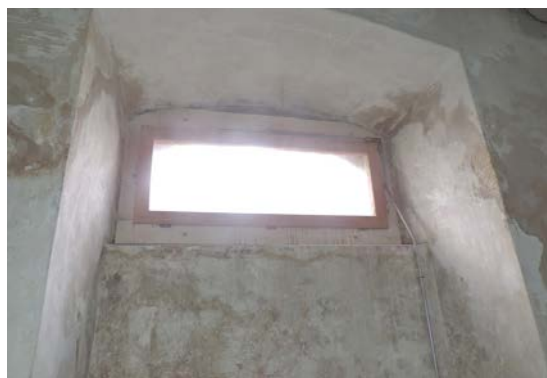
C01-04 Fenêtres sous-sol

Type 11: Fenêtres avec saut-de-loup **50 %**

La dégradation des sauts-de-loup est généralisée. Les écoulements sont bouchés, présence de dégradations liées à des infiltrations d'eau à l'intérieur des caves. Les fenêtres sont endommagées l'étanchéité n'est plus assurée.

Priorité II

Remplacement complet des sauts-de-loup. Remplacement des fenêtres

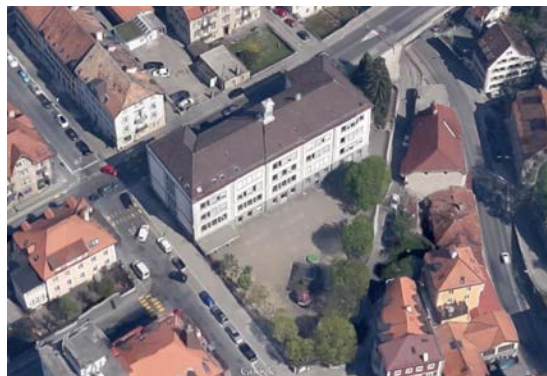
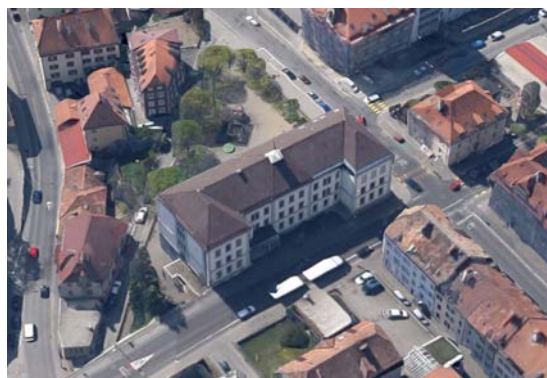
U13-01 Structure dalle-murs

Type 4: Maçonnerie avec plancher béton 100 %

Bâtiment avec système porteur en bon état, absence de fissure, de tassement, de fléchissement etc.

Sans intervention.

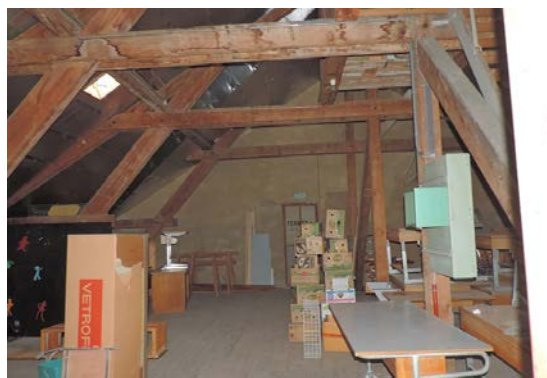
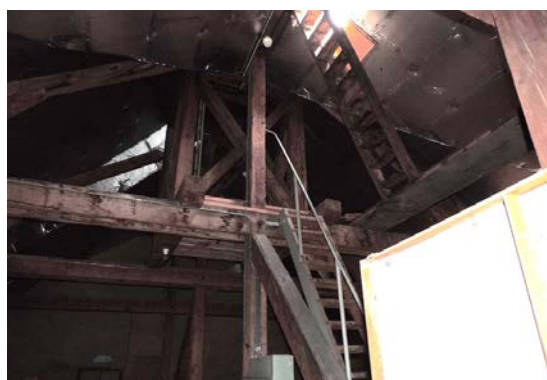
C03-01 Couverture toiture

Type 1: Toit à pans

Couverture propre et en bon état. Pas de dégradation. Étanchéité garantie. Boiseries (rives, lambrissage, etc.) en bon état.

Poursuite des travaux d'entretien non comptabilisée.

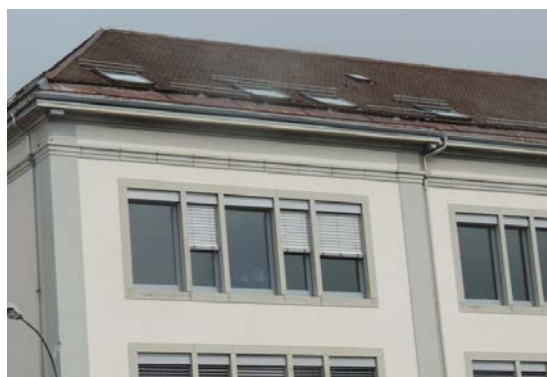
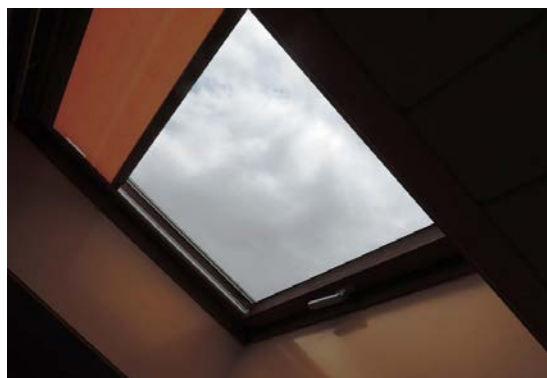
C03-04 Massifs en toiture

Massif en bon état et propre. Absence de fissure. Ferblanterie en bon état.

Poursuite des travaux d'entretien non comptabilisée.

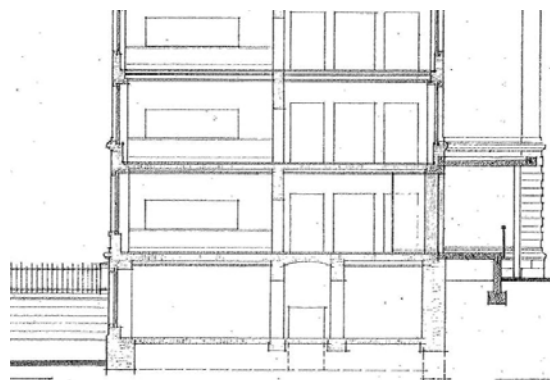
C04-03 Isolation thermique toiture

Type 1: Toit à pans, combles aménagés **100 %**

Priorité II

Nouvelle isolation thermique depuis la barrière de vapeur. Remplissage des espaces inaccessibles avec de l'isolation imputrescible d'une épaisseur de 18 cm.

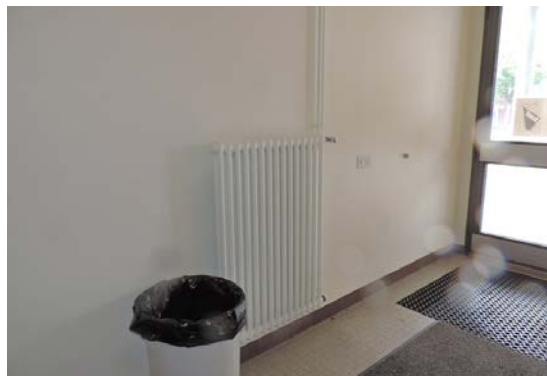
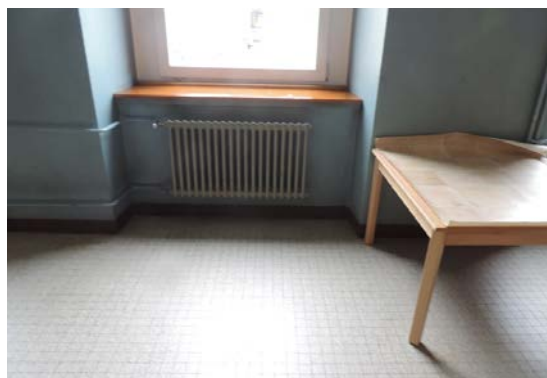
I02-04 Emetteurs de chaleur

Radiateurs en bon état, étanches, propres et sans corrosion. Pas de problème de débit, d'air ou de bruit. Pas de dépôt. Dimensionnement et équilibrage corrects. Bonne accessibilité. Régulation et purgeurs d'air fonctionnent.

Sans intervention.

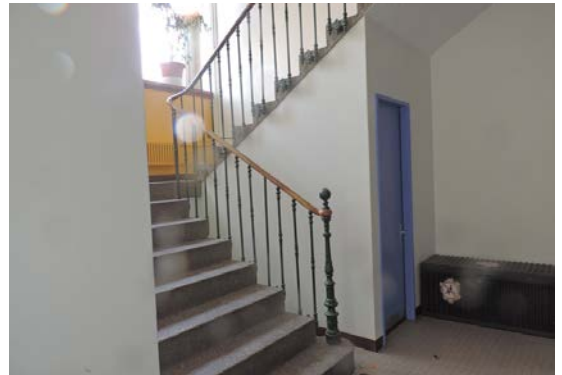
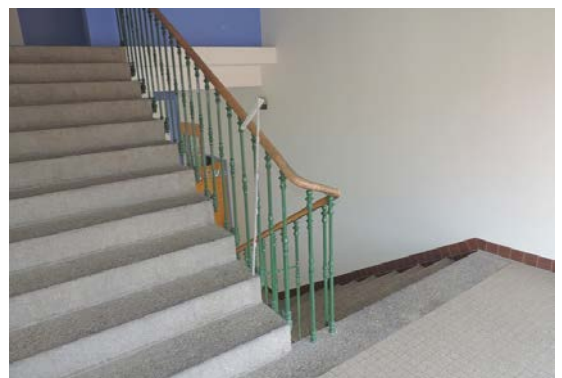
U03-02 Escaliers et paliers

Limons, marches et balustrades en bon état. Sans fissure ou trace d'usure. Surfaces propres.

Mise aux normes.

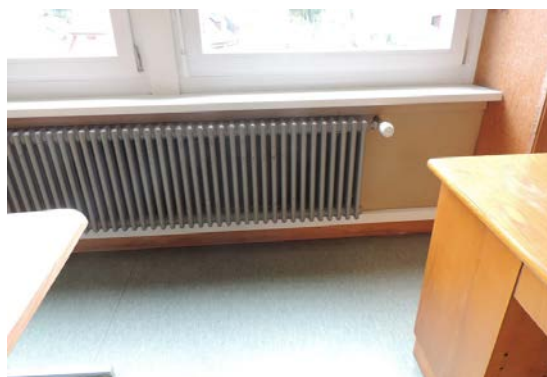
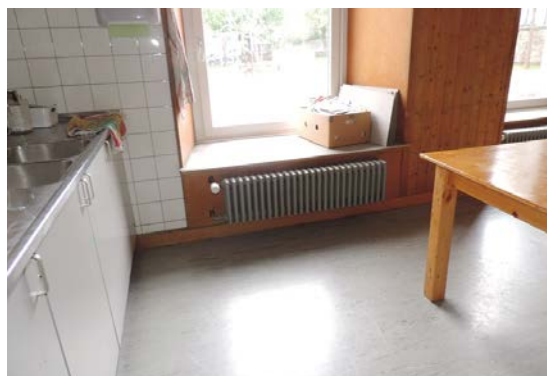
I02-04 Emetteurs de chaleur

Radiateurs en bon état, étanches, propres et sans corrosion. Pas de problème de débit, d'air ou de bruit. Pas de dépôt. Dimensionnement et équilibrage corrects. Bonne accessibilité. Régulation et purgeurs d'air fonctionnent.

Sans intervention.

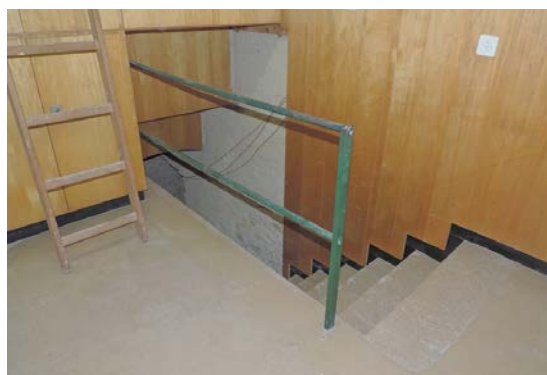
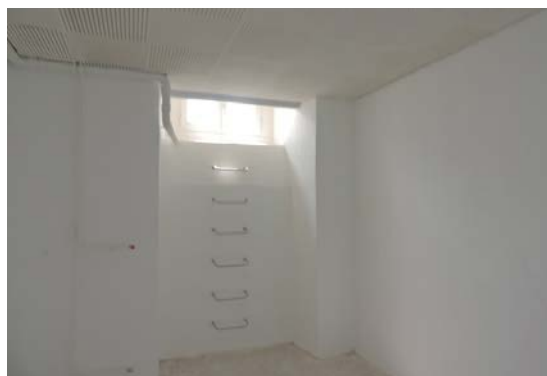
U03-02 Escaliers et paliers

Limons, marches et balustrades en bon état. Sans fissure ou trace d'usure. Surfaces propres.

Priorité I

Mise aux normes

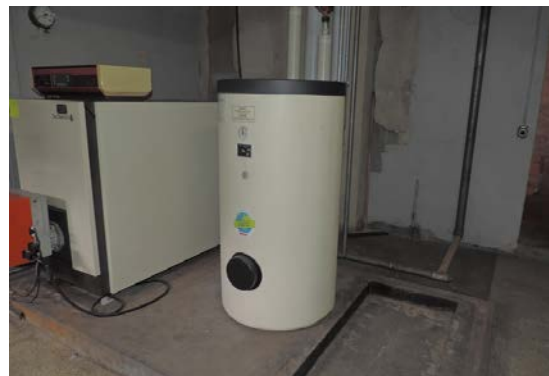
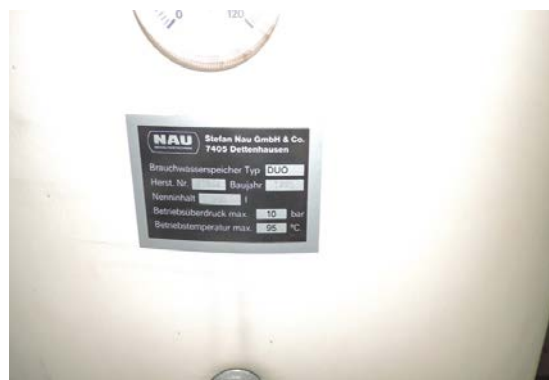
Bouilleur d'eau chaude en bon état. Absence de signe de corrosion ou de pertes. Dimensionnement correct et prescriptions respectées.

Sans intervention.

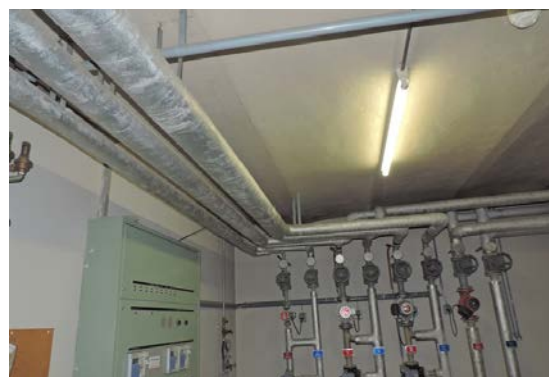
I02-03 Distribution de chaleur

Conduites en bon état, non corrodées, étanches et bien isolées. Dimensionnement correct, débits et pressions assurés. Pas de dépôt ou d'air dans les conduites. Fixations en état, prescriptions respectées.

Sans intervention.

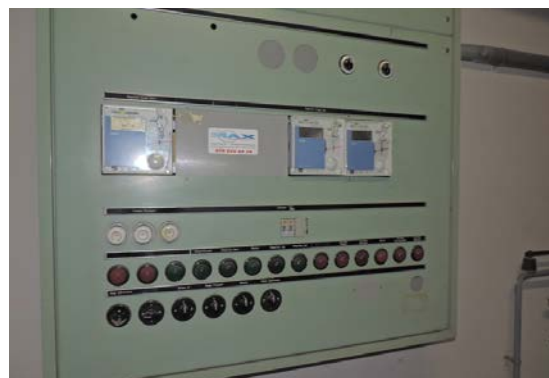
Etat de dégradation a b c d

Sans intervention.

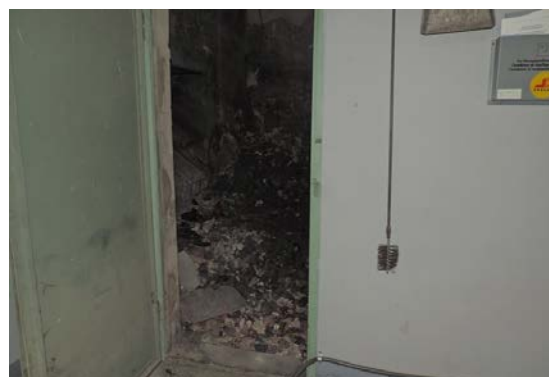
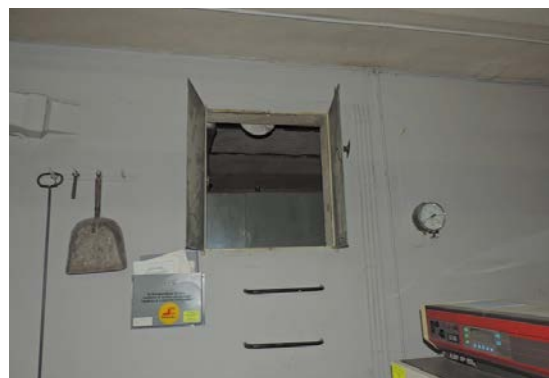
I02-06 Stockage agent énergétique

Évaluation de l'état, de l'étanchéité, de l'accessibilité des citernes, de la présence de systèmes de détection des fuites.

Sans intervention.

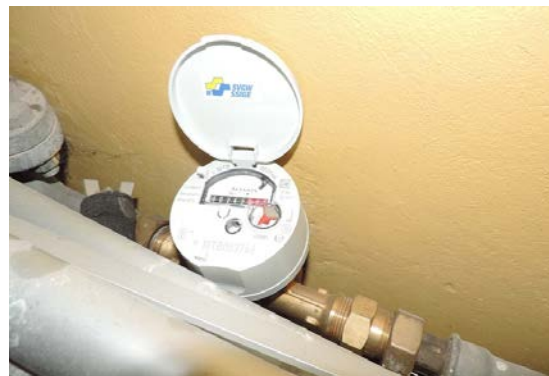
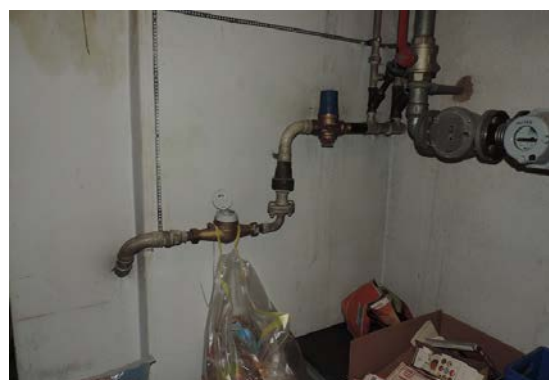
I04-01 Raccordement et batterie de distribution d'eau

Conduites et armatures en bon état, bien entretenues et fonctionnelles. Pas de dégât, de fuite, de corrosion ou de dépôt visibles. Isolation et fixations correctes. Dimensionnement correct. Prescriptions respectées, schémas complets disponibles.

Sans intervention.

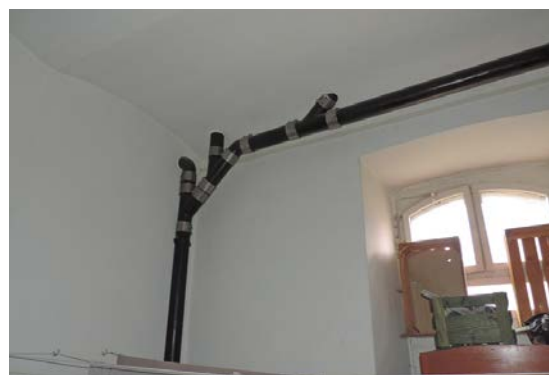
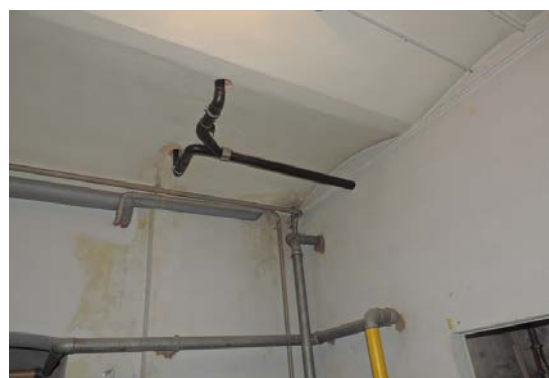
I04-03 Conduites des eaux usées

Évaluation du fonctionnement, de la corrosion et de l'obstruction des conduites d'eaux usées.

Sans intervention.

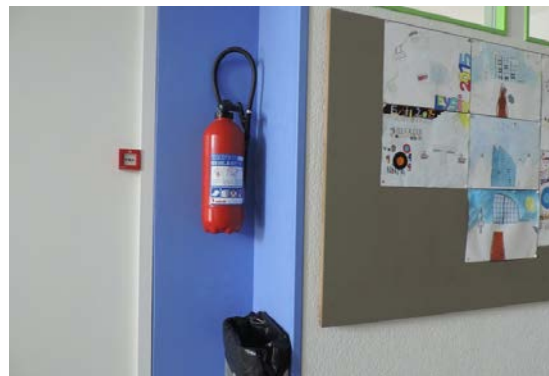
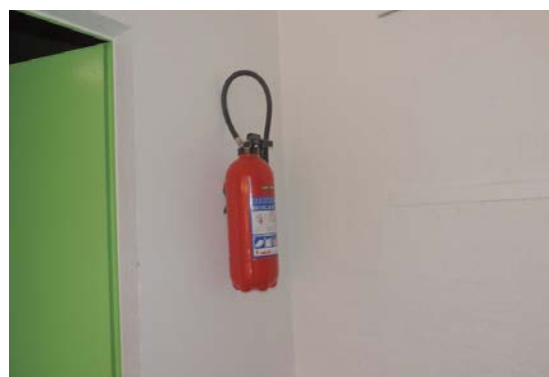
I05-01 Protection incendie

Extincteur en bon état. Pas de dégâts, fuites ou corrosion. Débit et pression corrects. Poste accessible, bien placé et signalisé. Contrôle et entretien réguliers. Schémas disponibles, prescriptions respectées.

Sans intervention.

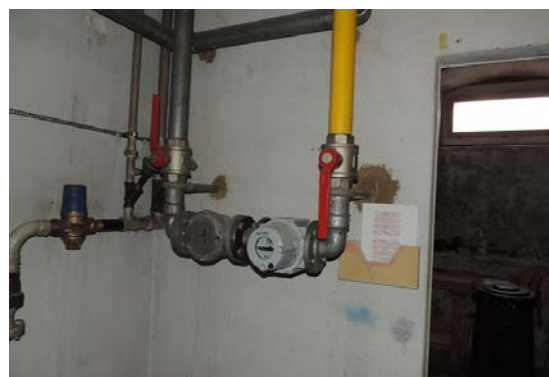
I08-01 Raccordement au réseau de gaz naturel

Conduites et compteur en bon état. Respect complet des prescriptions. Fixations, armatures et autres pièces en bon état. Bonne signalisation. Pas de corrosion ou de dégâts. Dimensionnement correct. Schémas complets disponibles.

Sans intervention.
