1. Einleitung

Der vorliegende Bericht umschreibt das Vorprojekt Sanierung und Umgestaltung in Konzeption und Inhalt und macht Angaben zu den Kosten. Er ist Bestandteil des Dossiers Vorprojekt vom 28.11.2025 (siehe Dokumentenverzeichnis).

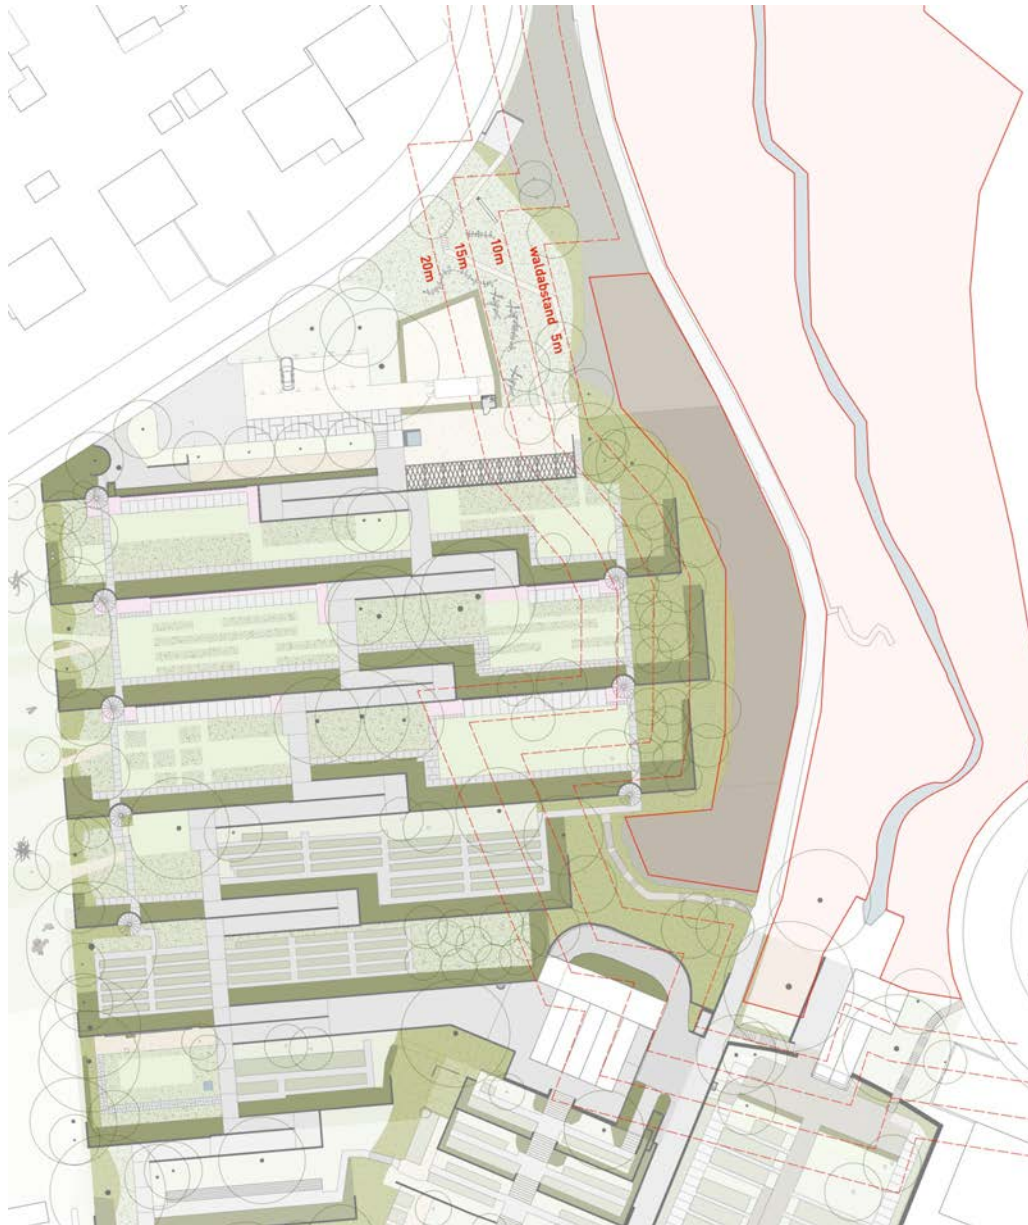
Abb: Waldabstand

Im Bereich des Waldabstands ist die Erstellung neuer Bauten und Wege eingeschränkt. Eine Erneuerung der Treppe zum Hofmattweg und des heutigen Betriebswegs entlang des Waldrands ist aufgrund der rechtlichen Vorgaben nicht möglich. Der Betriebsweg wird deshalb aufgehoben und der Treppenverlauf in seiner heutigen Form belassen. Nicht vom Waldabstand betroffen ist hingegen der Spielplatz in seiner angedachten einfachen Form und die dort geplante chaussierte Wegverbindung.

Die südöstliche Ecke der Pergola ragt um ca. 1 Meter in den 10m-Waldabstandsbereich hinein und könnte gemäss Auskunft der kantonalen Fachstelle deshalb nicht über die gesamte Breite der Terrasse erstellt werden. Im Bauprojekt soll geprüft werden, ob hierfür eine Ausnahmegewilligung eingeholt werden kann.

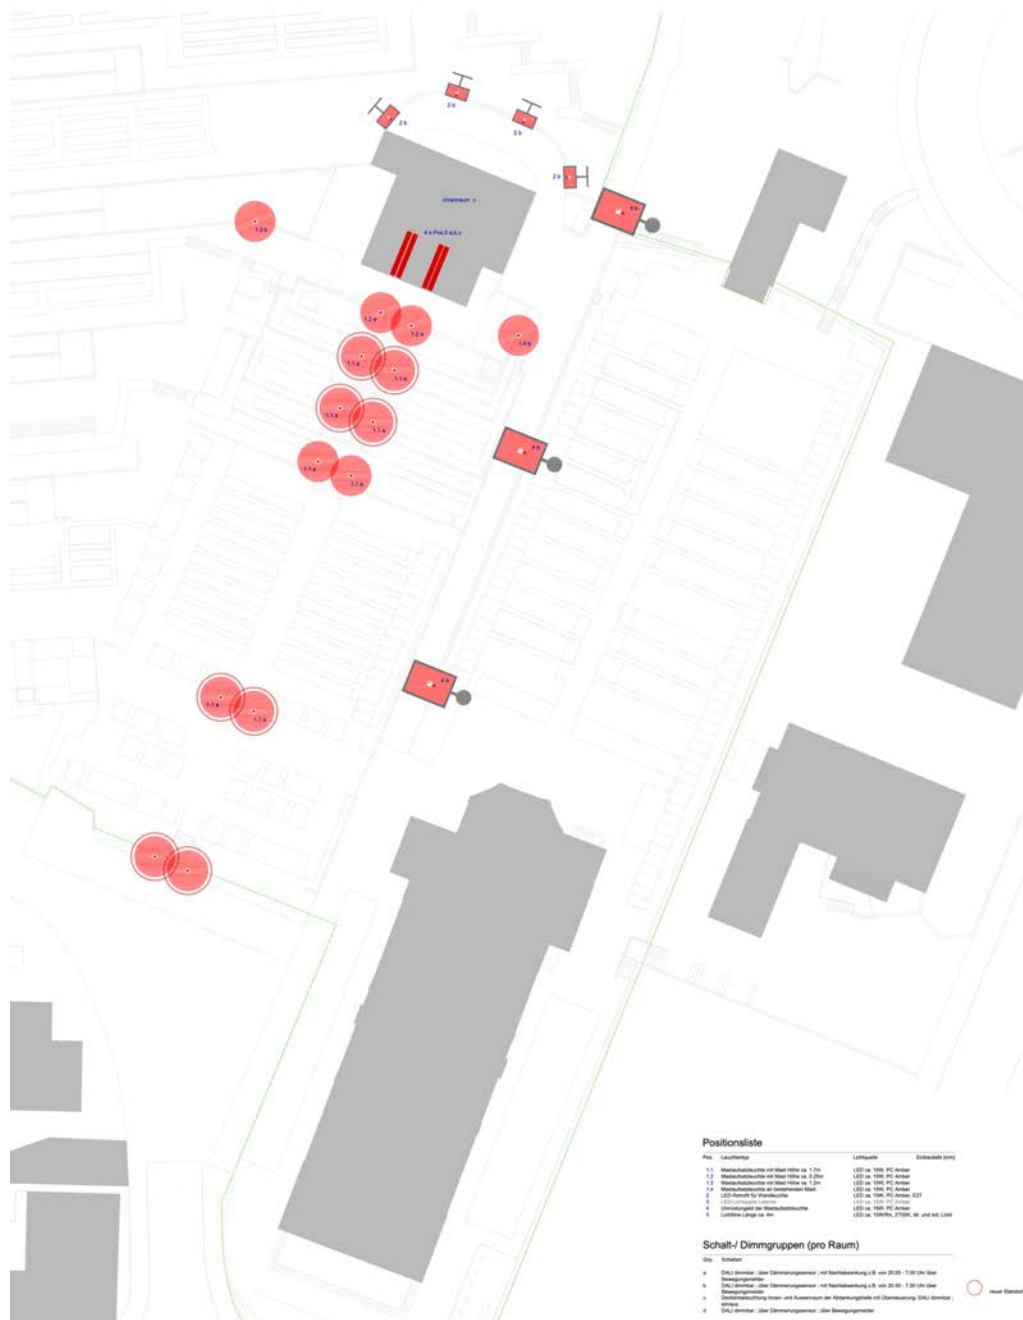
Abb: Beleuchtung im Bereich der Abdankungshalle von Kramer

Die Beleuchtung im Friedhof betont die Achse vom Friedhofseingang zur neuen Abdankungshalle. Da die Glasleuchten, die den Weg bis anhin ausgeleuchtet haben, nicht den aktuellen Umweltschutzvorgaben entsprechen und der Zustand ebenfalls sehr mangelhaft ist, werden diese inklusive Masten erneuert. Das Bild der Glaskugel wird beibehalten. Durch neue Lichttechnik wird der Lichtaustritt nach unten gerichtet, während die Glaskugel als durchsichtiger Körper bleibt. Da die Leuchte durch das gerichtete Licht nicht mehr diffus in die Umgebung strahlt und es dadurch weniger hell wird, werden im Bereich des Friedhofeingangs und der Treppe, welche zur Abdankungshalle führt, acht Leuchten ergänzt (siehe Beleuchtungsplan).
