## Mehrjahresplanung, Hotel Restaurant Rössli

### Schlussbericht

Kempttalstrasse 52, CH – 8308 Illnau

| Inhalt: | Machbarkeitsstudie mit dazugehöriger Kostenschätzung $\pm 15\%$ |

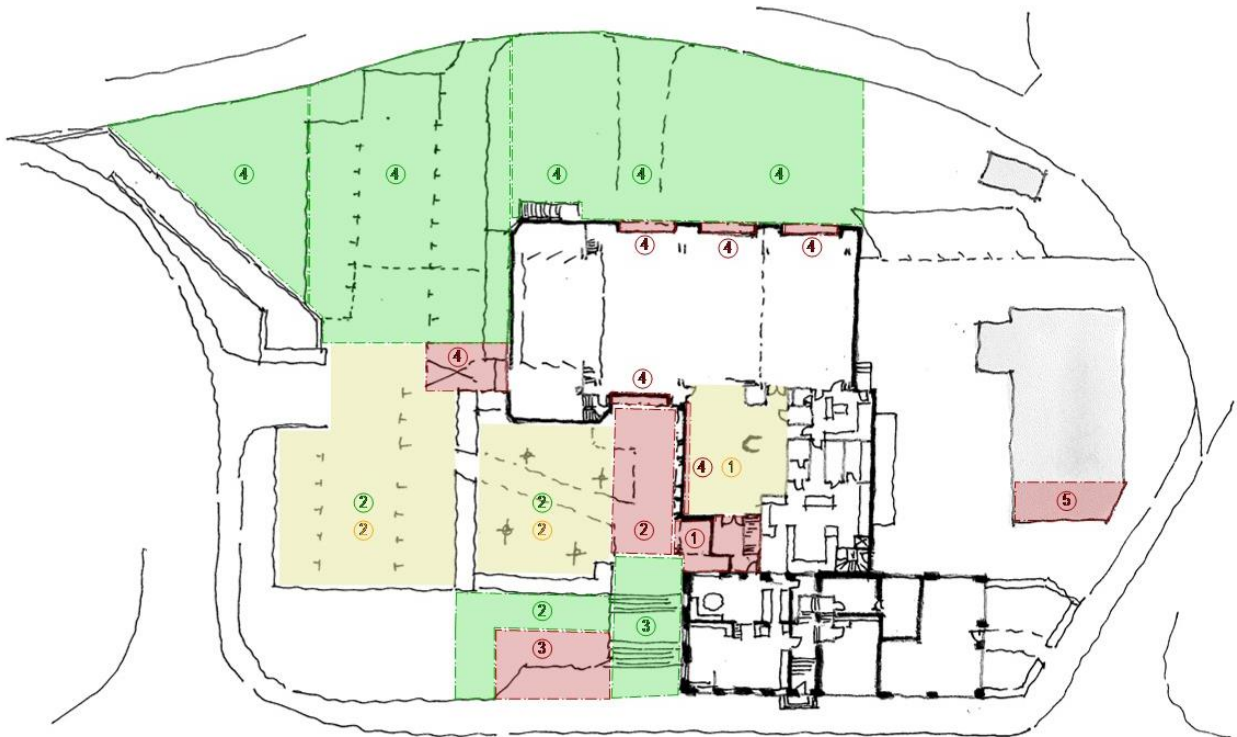
①

Paket 2020: Eingangsbereich, Lounge, Garten, Anfahrt Rössli, Vorbereich Festsaal, Entsorgung

### Eingangsbereich, Lounge

101 Der Eingangsbereich ist die Visitenkarte eines Restaurants. Er soll grosszügig sein und die Gäste beeindrucken. Der Eingang vom Rössli wird jedoch häufig als unübersichtlich und eng beschrieben. Die Beschilderung fehlt und der Eingang ist oft überfüllt. Der gedeckte Aussenbereich des Eingangs wird zurzeit als «Raucherecke» verwendet, die Gäste empfinden dies als unangenehm.

102 Der Entwurf für einen neuen Eingangsbereich wurde geprüft, dieser ist sehr grosszügig und schafft viel Platz für die Gäste. Es soll eine automatische Schiebetür als Eingangstür verwendet werden. Der Eingangsbereich wird um die bestehende «Raucherecke» vergrössert. Zusätzlich zur Vergrösserung soll eine Rezeptionstheke für Orientierung und Ordnung sorgen.

103 Diese wird durch eine Reihe von filigranen Leuchten betont, der Raum wird zum neuen repräsentativen Eingang. Der Knotenpunkt des Haupteingangs wird durch eine 3er-Gruppe von Pendelleuchten sichtbar.

104/105 Es empfiehlt sich in der Lounge neu eine Akustikdecke einzubauen. Im gleichen Zug können die Leuchten ersetzt werden. Die jetzigen Leuchten sind veraltet und verleihen dem Raum einen schweren und dunklen Eindruck. Die neuen Pendelleuchten vom Eingangsbereich setzen sich in der Lounge fort. Mit luftigen und leichten Leuchten wird die grosszügige Raumhöhe wahrnehmbar. Zusätzlich zu jeder Pendelleuchte wird eine Sekundärbeleuchtung eingebaut, welche neue Lichtakzente in den Raum bringen.
