## **MM N. 141 /2020**

# Richiesta di un credito di CHF 625'000.-- per il risanamento del ponte di Via Vela a Mendrisio

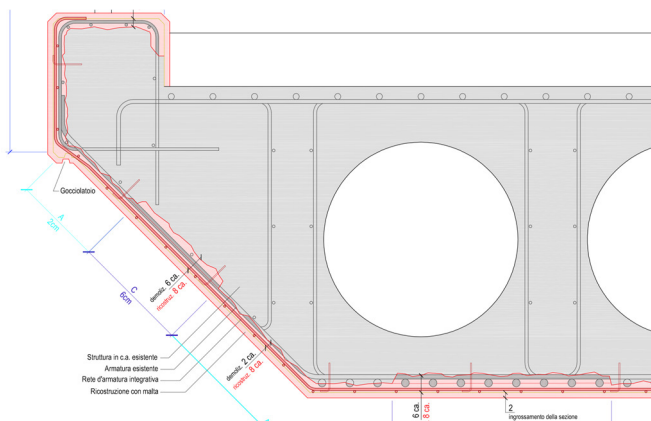
- rimozione completa dello strato superficiale di calcestruzzo degradato (ca. 2 cm);
- rimozione di un ulteriore strato di calcestruzzo degradato (fino a ca. 6 cm di profondità) nelle zone maggiormente deteriorate con armatura corrosa;
- pulizia e irruvidimento del supporto e rimozione della ruggine dalle barre di armatura corrose;
- applicazione di una malta cementizia anticorrosiva sui ferri d'armatura corrosi;
- predisposizione di una rete d'armatura integrativa;
- applicazione di una malta cementizia tissotropica da ricostruzione, in modo da ottenere su tutta la superficie un copri-ferro di 4 cm;
- applicazione di un primer (promotore di adesione);
- applicazione di una pittura acrilica semi coprente anti carbonatazione.

L'intervento di rimozione superficiale del calcestruzzo è previsto a tappe con una sequenza definita, in modo da non pregiudicare la sicurezza strutturale del manufatto, in particolare si prevede di operare come di seguito descritto:

- rimozione dello strato superficiale di calcestruzzo degradato (ca. 2 cm) da eseguire su strisce longitudinali di larghezza massima pari a 3.0 m per l'impalcato e su strisce verticali di larghezza massima pari a 3.0 m per le spalle;
- rimozione (laddove necessario) di un ulteriore strato di calcestruzzo degradato (fino a ca. 6 cm di profondità) da eseguire su finestre di dimensione massima pari a 3.0x2.0 m, con successivo immediato ripristino prima di procedere con la ev. finestra successiva all'interno della medesima striscia.
- Ripristino completo della striscia e intervento successivo sulla striscia adiacente.

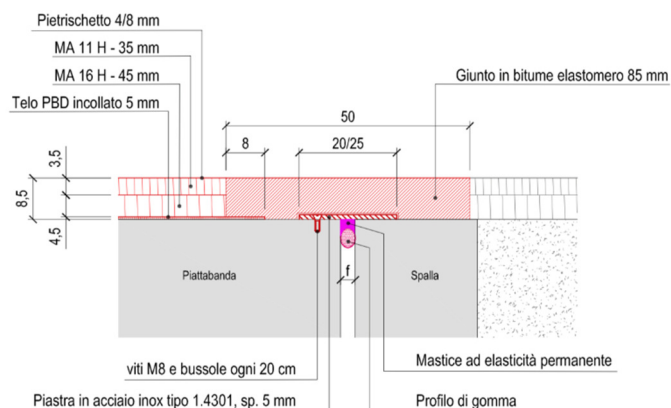
L'intervento prevede la sostituzione dei giunti della piattabanda.

I nuovi giunti saranno realizzati come da dettaglio seguente.

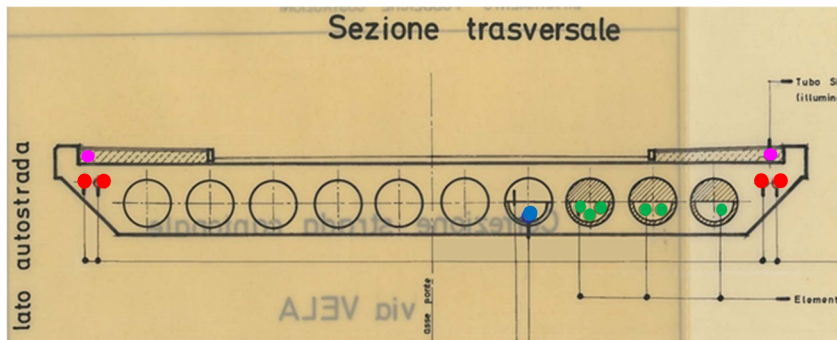
- Cavi elettrici: 4 Ø 150, inglobati nel getto della piattabanda [rosso];
- Illuminazione pubblica: 2 Ø 150, nel calcestruzzo Leca al di sotto dei marciapiedi [magenta];
- Cavi telefonici: 6 Ø 100, negli elementi di alleggerimento Luxit [verde];
- Acqua potabile: 1 Ø 200, negli elementi di alleggerimento Cofratol [blu].

Si riporta di seguito uno schema delle infrastrutture presenti identificate per colore.

Sezione trasversale piani originali di progetto, con infrastrutture

A seguito della richiesta piani ad AIM e Swisscom sono emerse alcune divergenze in merito alle infrastrutture presenti rispetto ai piani originali di progetto.
