# Bericht zur Sanierung und Weiterentwicklung der linth-arena sgu 2018+

Näfels, 23. August 2017

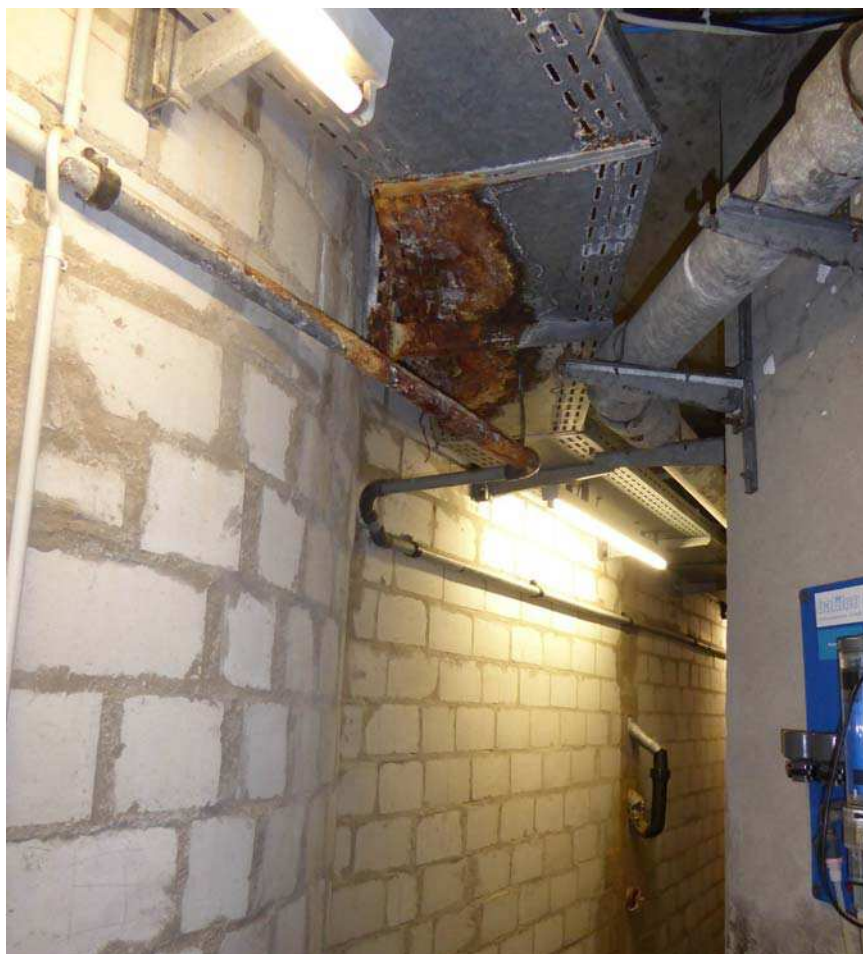
Sämtliche Ver- und Entsorgungsleitungen sind soweit erkennbar dicht. Teilweise sind noch verzinkte Wasserleitungen vorhanden, welche ersetzt werden müssen. Einige Leitungen wurden bereits durch Kunststoff- oder Edelstahlrohre ersetzt.

*Bild: Leitungen im UG*
