Stadtratssitzung vom 23. August 2018

**Interpellation Nr. I 8/2018**

**Interpellation betreffend „Von der Idee einer einladenden grünen Flaniermeile zur Realität einer Stolpermeile ohne jeden Charme!“**

Fraktion Grüne vom 17. Mai 2018; Beantwortung

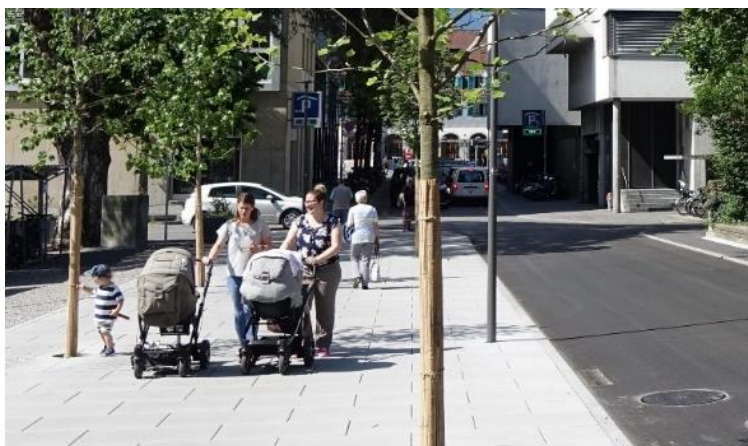
Mit dem Projekt Aarefeldstrasse wurde die Situation für geh- und sehbehinderte Personen und für andere Menschen mit besonderen Mobilitätsbedürfnissen verbessert. So wurde das vormals zu hohe Quergefälle auf ein rollstuhlgerechtes Mass reduziert. Die vorher nutzbare Trottoirbreite war zu schmal, insbesondere bei den Bäumen und bei der Begegnung von Personen mit Gehhilfen, Rollstühlen und Kinderwagen. Neu liegt die lichte Breite auch bei den Bäumen bei 5 m, was ein problemloses Nebeneinander von Rollstühlen, Rollatoren, Kinderwagen, Kinderfahrzeugen etc. ermöglicht.

*Platz zum Flanieren*

Beim Plattenbelag wurden die Anforderungen an einen hindernisfreien Verkehrsraum nach Behindertengleichstellungsgesetz (BehiG) berücksichtigt. Die verwendeten Betonplatten sind deutlich ebener und rutschsicherer als z.B. herkömmliche Natursteinplattenbeläge oder Natursteinpflästerungen.

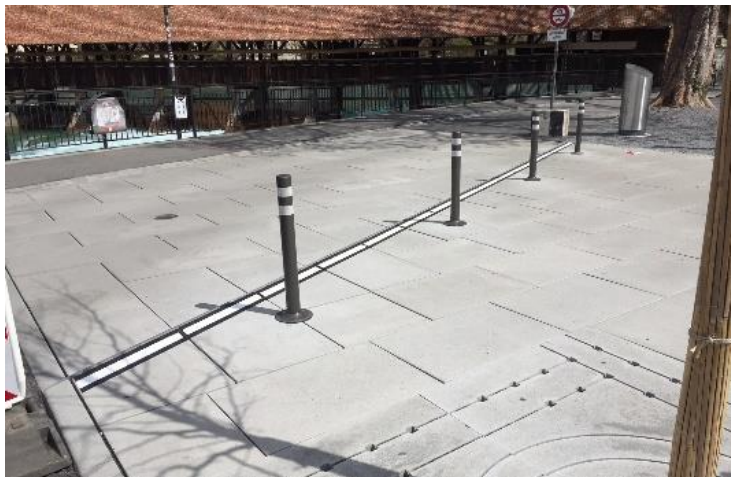
Bei der Höhendifferenz am Scherzligweg handelt es sich um einen Trottoirrand. Dieser darf nicht ausgeglichen werden. Die Norm zum hindernisfreien Verkehrsraum verlangt zwischen Trottoir und Strasse zwingend einen mit dem Blindenstock taktile erfassbaren Abschluss. Um die Einschränkung, insbesondere auch für gehbehinderte Menschen möglichst gering zu halten, wurde die Höhe des Trottoirrandes auf das nach Norm minimale Mass von 3 cm festgelegt. Durch das Bauende im Winter konnte die geplante Markierung des Abschlusses erst im Frühjahr aufgebracht werden.

Markierter Trottoirrand

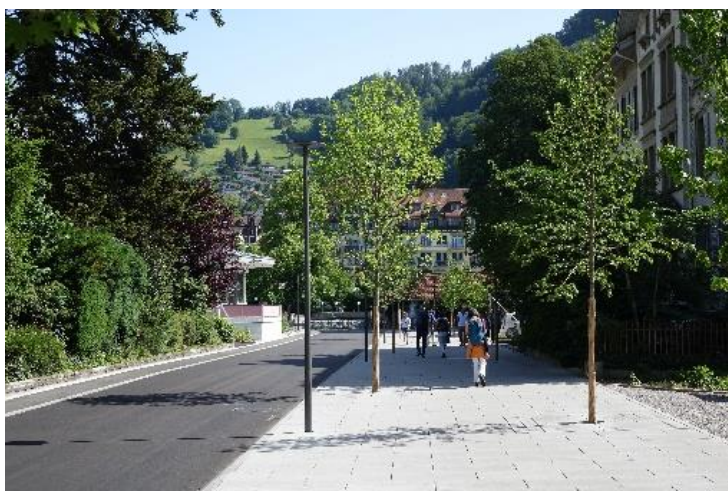
*Junge Bäume prägen den Strassenraum schon gut*

Die Aarefeldstrasse erschliesst das Aarefeldquartier und ist für Fussgänger und Velofahrende eine attraktive Verbindung zwischen dem Bahnhof, der Thuner Altstadt, dem Aarequai sowie dem rechten Thunerseeufer abseits der vielbefahrenen Hauptverkehrsachsen. Mit der Strassensanierung wurde in der Aarefeldstrasse ein lockerer, vielfältiger Baumbestand mit elf Bäumen gepflanzt. Dadurch ergibt sich die attraktive und grosszügige, zum Flanieren einladende Fläche, welche zur offenen Bauweise mit den grossen Grünräumen im Quartier passt. Es liegt in der Natur der Sache, dass die jungen Bäume dem Strassenzug noch nicht so viel Struktur verleihen. Schon in wenigen Jahren werden sie grösser sein und den Strassenraum stärker prägen. Würden zu Beginn etwas grössere Bäume gepflanzt, wäre dies lediglich auf kurze Sicht von Vorteil. Jung gepflanzte Bäume sind viel anpassungsfähiger und entwickeln sich schneller. Grössere Bäume benötigen nach dem Pflanzen eine viel grössere Hege und Pflege und wachsen eher langsamer. Schon nach wenigen Jahren wäre der „Vorsprung“ der grösseren Bäume dahin.

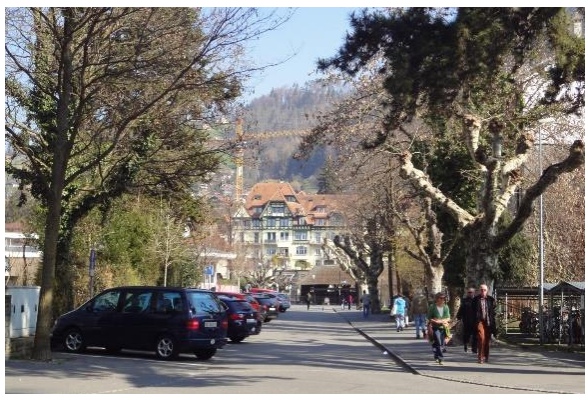
*vor der Sanierung  
Parkplätze, Fahrbahn, schmales Trottoir*

Täglich können Hunderte von Personen zu Fuss, mit Kinderwagen, mit Rollatoren, mit Rollstühlen aber auch Kinder mit Kickboards usw. beobachtet werden, die den Strassenabschnitt passieren. Vor der Umgestaltung haben sich diese Personen alle über das schmale Trottoir gedrängt und waren den teilweise heiklen Rückwärtsfahrmanövern der Autos beim Ein- und Ausparkieren ausgesetzt. Beim Kreuzen von zwei Autos wurde oft auf das Trottoir ausgewichen – auf dem Kindergartenweg gefährliche Situationen. Heute lässt die vorhandene Breite ein angenehmes Nebeneinander von Fussgängern, Autos und Velos zu. Ohne den Parkierverkehr bleibt die Fahrbahn meist frei befahrbar und Velos fahren wenig über das Trottoir. Durch die unterschiedlichen Beläge mit den verschiedenen Kontrasten werden Fahrbahn und Trottoir deutlich getrennt.

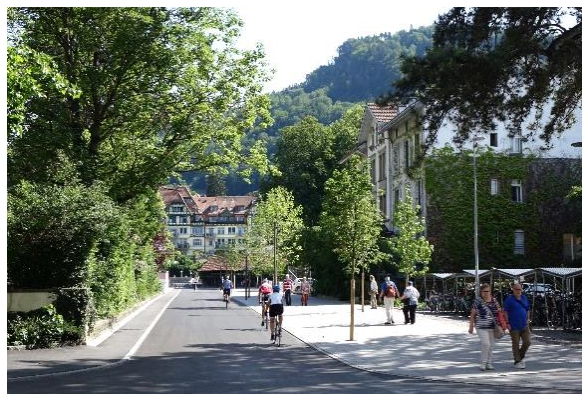
*nach der Sanierung  
freie Fahrbahn, breites Trottoir*
