**CASINO FRAUENFELD**

## **MACHBARKEITSSTUDIE**

**FRAUENFELD, DEN 7. JULI 2025**

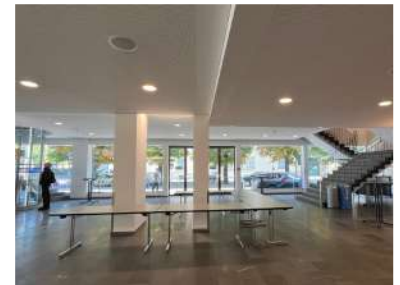
Nutzungsbeschränkung Foyer EG

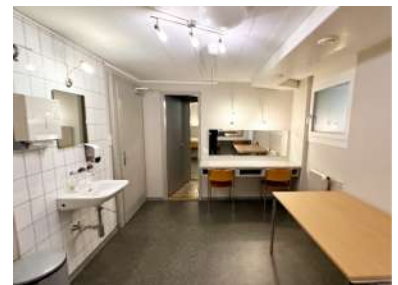
Künstlergarderobe nicht IV tauglich
